### Identification du véhicule

Marque **SSR - SERES** Immatriculation **GG-050-QP**  
 Modèle **3 LUXURY** Date 1ère M.E.C. **31/05/2022**

Version  
 N° de châssis **LVPJ4B192MC101026**  
 Client **RDV contradictoire**  
 Km. compteur **47958**

### Date & lieu d'inspection

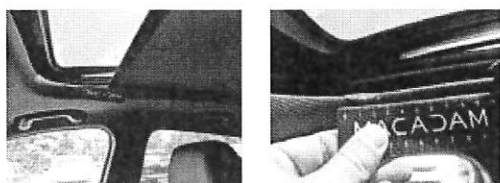
**78023932** Ciel de toit Déchirure E - Remplacer

| N° du<br>dommag<br>e | Localisation | Type de<br>dommages | Type de réparation | Coût des<br>pièces à<br>remplacer | Main<br>d'œuvre<br>carrosserie | Main<br>d'œuvre<br>peinture | Ingrédients<br>peinture | Main<br>d'œuvre<br>divers | Coût<br>réel | Remise<br>de<br>vétusté | Coût<br>facturable |
|---|---|---|---|---|---|---|---|---|---|---|---|
| 7802393<br>2 | Ciel de toit | Déchirure | E - Remplacer | 442,60 | 2,30 | 0,00 | 0,00 | 0,00 | 562,20 | -124,40 | 437,80 |

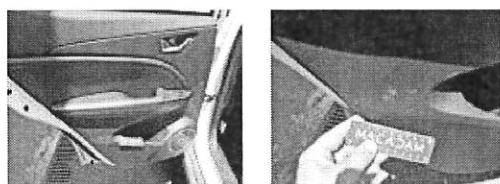
**78023933** Garniture porte ARG Griffe(s) E - Remplacer

| N° du<br>dommag<br>e | Localisation | Type de<br>dommages | Type de réparation | Coût des<br>pièces à<br>remplacer | Main<br>d'œuvre<br>carrosserie | Main<br>d'œuvre<br>peinture | Ingrédients<br>peinture | Main<br>d'œuvre<br>divers | Coût<br>réel | Remise<br>de<br>vétusté | Coût<br>facturable |
|---|---|---|---|---|---|---|---|---|---|---|---|
| 7802393<br>3 | Garniture porte ARG | Griffe(s) | E - Remplacer | 316,93 | 0,70 | 0,00 | 0,00 | 0,00 | 353,33 | -74,31 | 279,02 |

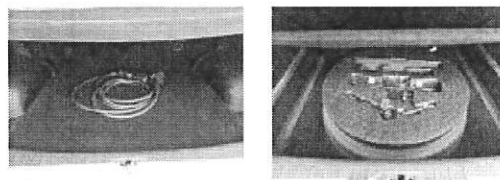
**78023946** Câble de recharge (normal) Manque E - Remplacer

| N° du<br>dommag<br>e | Localisation | Type de<br>dommages | Type de réparation | Coût des<br>pièces à<br>remplacer | Main<br>d'œuvre<br>carrosserie | Main<br>d'œuvre<br>peinture | Ingrédients<br>peinture | Main<br>d'œuvre<br>divers | Coût<br>réel | Remise<br>de<br>vétusté | Coût<br>facturable |
|---|---|---|---|---|---|---|---|---|---|---|---|
| 7802394<br>6 | Câble de recharge<br>(normal) | Manque | E - Remplacer | 259,00 | 0,00 | 0,00 | 0,00 | 0,00 | 259,00 | -51,80 | 207,20 |

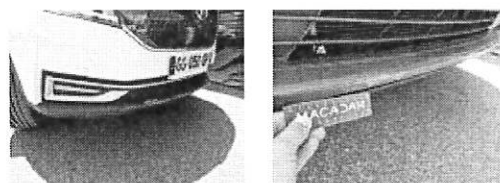
**78023940** Spoiler AV Griffe(s) E - Remplacer

| N° du<br>dommag<br>e | Localisation | Type de<br>dommages | Type de réparation | Coût des<br>pièces à<br>remplacer | Main<br>d'œuvre<br>carrosserie | Main<br>d'œuvre<br>peinture | Ingrédients<br>peinture | Main<br>d'œuvre<br>divers | Coût<br>réel | Remise<br>de<br>vétusté | Coût<br>facturable |
|---|---|---|---|---|---|---|---|---|---|---|---|
| 7802394<br>0 | Spoiler AV | Griffe(s) | E - Remplacer | 102,69 | 1,00 | 0,00 | 0,00 | 0,00 | 154,69 | -36,14 | 118,55 |

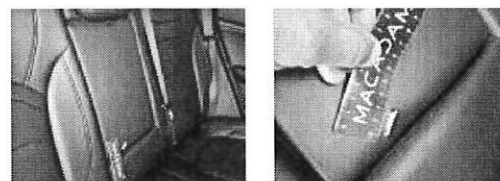
**78023934** Accoudoir AR C Déchirure E - Remplacer

| N° du<br>dommag<br>e | Localisation | Type de<br>dommages | Type de réparation | Coût des<br>pièces à<br>remplacer | Main<br>d'œuvre<br>carrosserie | Main<br>d'œuvre<br>peinture | Ingrédients<br>peinture | Main<br>d'œuvre<br>divers | Coût<br>réel | Remise<br>de<br>vétusté | Coût<br>facturable |
|---|---|---|---|---|---|---|---|---|---|---|---|
| 7802393<br>4 | Accoudoir AR C | Déchirure | E - Remplacer | 151,46 | 0,30 | 0,00 | 0,00 | 0,00 | 167,06 | -34,97 | 132,09 |

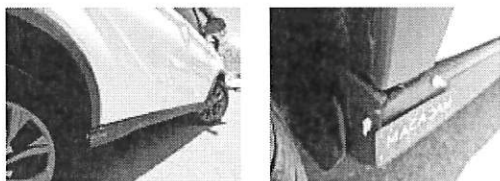
**78023944** Garnit. bas de caisse ext D Cassé E - Remplacer

| N° du<br>dommag<br>e | Localisation | Type de<br>dommages | Type de réparation | Coût des<br>pièces à<br>remplacer | Main<br>d'œuvre<br>carrosserie | Main<br>d'œuvre<br>peinture | Ingrédients<br>peinture | Main<br>d'œuvre<br>divers | Coût<br>réel | Remise<br>de<br>vétusté | Coût<br>facturable |
|---|---|---|---|---|---|---|---|---|---|---|---|
| 7802394<br>4 | Garnit. bas de caisse ext D | Cassé | E - Remplacer | 114,91 | 0,70 | 0,00 | 0,00 | 0,00 | 151,31 | -33,90 | 117,41 |

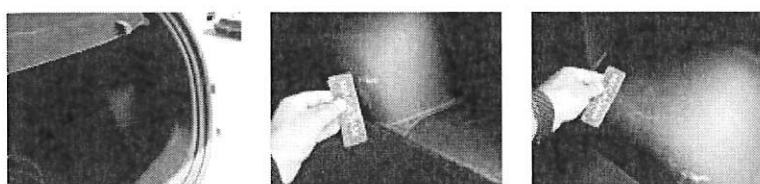
**78023949** Garnit. int D coffre Griffe(s) E - Remplacer

| N° du<br>dommag<br>e | Localisation | Type de<br>dommages | Type de réparation | Coût des<br>pièces à<br>remplacer | Main<br>d'œuvre<br>carrosserie | Main<br>d'œuvre<br>peinture | Ingrédients<br>peinture | Main<br>d'œuvre<br>divers | Coût<br>réel | Remise<br>de<br>vétusté | Coût<br>facturable |
|---|---|---|---|---|---|---|---|---|---|---|---|
| 7802394<br>9 | Garnit. int D coffre | Griffe(s) | E - Remplacer | 66,46 | 0,80 | 0,00 | 0,00 | 0,00 | 108,06 | -25,77 | 82,29 |

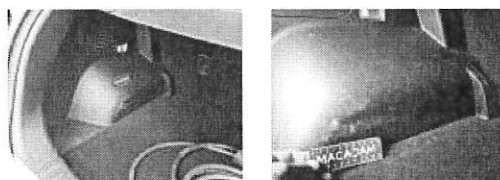
**78023948** Garnit. int G coffre Griffe(s) E - Remplacer

| N° du<br>dommag<br>e | Localisation | Type de<br>dommages | Type de réparation | Coût des<br>pièces à<br>remplacer | Main<br>d'œuvre<br>carrosserie | Main<br>d'œuvre<br>peinture | Ingrédients<br>peinture | Main<br>d'œuvre<br>divers | Coût<br>réel | Remise<br>de<br>vétusté | Coût<br>facturable |
|---|---|---|---|---|---|---|---|---|---|---|---|
| 7802394<br>8 | Garnit. int G coffre | Griffe(s) | E - Remplacer | 66,46 | 0,80 | 0,00 | 0,00 | 0,00 | 108,06 | -25,77 | 82,29 |

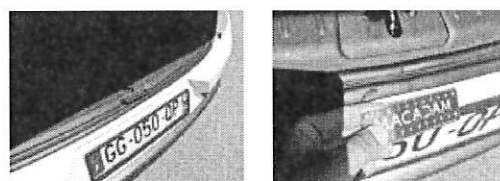
**78023947** Joint de coffre/hayon Déchirure E - Remplacer

| N° du<br>dommag<br>e | Localisation | Type de<br>dommages | Type de réparation | Coût des<br>pièces à<br>remplacer | Main<br>d'œuvre<br>carrosserie | Main<br>d'œuvre<br>peinture | Ingrédients<br>peinture | Main<br>d'œuvre<br>divers | Coût<br>réel | Remise<br>de<br>vétusté | Coût<br>facturable |
|---|---|---|---|---|---|---|---|---|---|---|---|
| 7802394<br>7 | Joint de coffre/hayon | Déchirure | E - Remplacer | 101,82 | 0,30 | 0,00 | 0,00 | 0,00 | 117,42 | -25,04 | 92,38 |

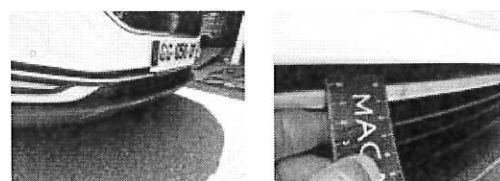
**78023941** Moulure de pare-chocs AV Cassé Le - Remplacer et peindre

| N° du<br>dommag<br>e | Localisation | Type de<br>dommages | Type de réparation | Coût des<br>pièces à<br>remplacer | Main<br>d'œuvre<br>carrosserie | Main<br>d'œuvre<br>peinture | Ingrédients<br>peinture | Main<br>d'œuvre<br>divers | Coût<br>réel | Remise<br>de<br>vétusté | Coût<br>facturable |
|---|---|---|---|---|---|---|---|---|---|---|---|
| 7802394<br>1 | Moulure de pare-chocs AV | Cassé | Le - Remplacer et peindre | 27,39 | 0,20 | 0,50 | 12,50 | 0,00 | 76,29 | -20,15 | 56,14 |
