Vérification des appareils de levage

Contrôle effectué en application de l'arrêté du 01 mars 2004 (travail)
Vérification générale périodique

Dépôt ENCHÈRES MAT
BRUGUIERES

Marque : ABM Modèle :
Type : ORION 1000 Année : 1 998
Marquage : CE
N° Constructeur : 980406004556
Porteur :
Immat. / châssis :
N° Client : 1478801
CMU en daN : 210
Compteur : NC

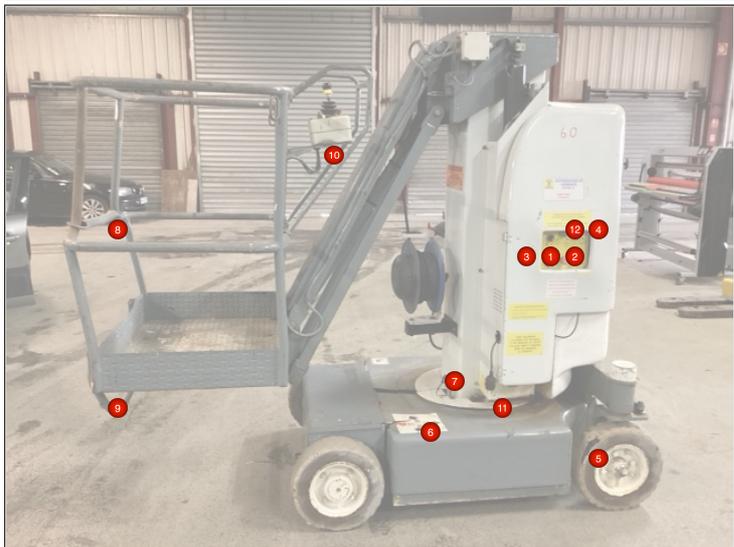
Les vérifications réalisées dans les limites de la présente mission ont fait apparaître des anomalies ou défauts auxquelles il y a lieu de remédier.

- 1 Compteur d'heure de fonctionnement non fonctionnel - Y remédier
- 2 Mauvaise étanchéité du coffret électrique en poste bas et coffret détérioré au niveau de l'arrêt d'urgence - Y remédier
- 3 Indicateur de dévers non fonctionnel - Y remédier
- 4 Mauvaise isolation du circuit électrique de charge des batteries - Y remédier
- 5 Bandages détériorés - Y remédier
- 6 Capot de protection détérioré et mécanisme de verrouillage absent - Y remédier
- 7 Mauvaise étanchéité du branchement sur la sonde - Y remédier
- 8 Garde corps déformé et fissuré - Y remédier
- 9 Marche pied d'accès en nacelle déformé - Y remédier
- 10 Avertisseur sonore non fonctionnel - Y remédier
- 11 Bruit anormal lors de l'orientation de la tourelle - Trouver l'origine et y remédier
- 12 Clef de sélection poste haut/poste bas absente - Y remédier
