## Vérification des appareils de levage

Contrôle Selon l'arrêté du 1er mars 2004 modifié, Code du travail article R4323-23, circulaire DRT n°2005-04 du 24 mars 2005  
Vérification générale périodique

Dépôt ENCHÈRES MAT  
BRUGUIERES

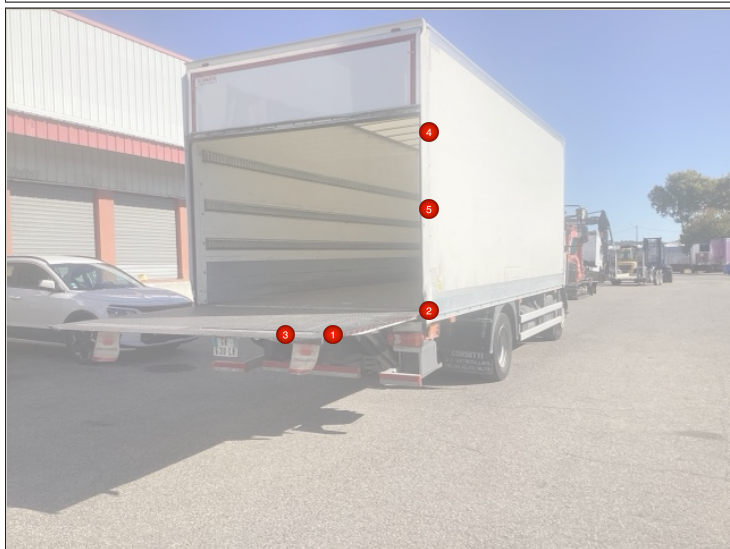
- 1 Plateau détérioré à plusieurs endroits - Y remédier
- 2 Caisson endommagé des deux côté empêchant le replis correct du plateau contre le joint de caisse - Y remédier
- 3 Dispositif mécanique d'arrêt de transpalette absent côté droit - Y remédier
- 4 Commande filaire détériorée - Y remédier
- 5 Verrouillage manuel en position route inopérant dû aux déformations du plateau et de la caisse - Y remédier rapidement
